Istituto Comprensivo Statale "Margherita Hack"
Via Croce Rossa, 4 – 20097 San Donato Milanese

Documento di Valutazione dei Rischi
con il **Piano degli interventi di adeguamento**

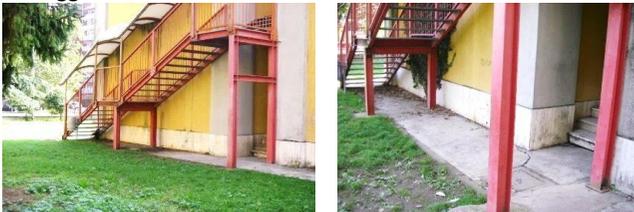
Amm. Comunale	Da attivare	2	3	6
61	Esterno	I sottoscala delle scale di emergenza esterne sono pericolosi in caso di urti; le putrelle di sostegno sono posizionate in prossimità delle vie di fuga	Proteggere o recintare

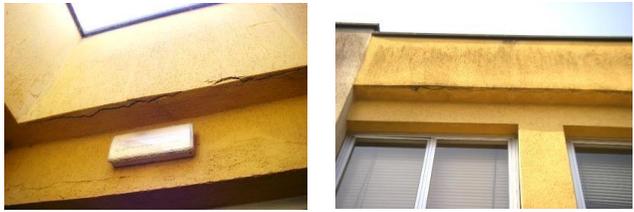
Amm. Comunale	Da attivare	2	3	6
62	Esterno	Vi sono alcune lesioni nell'intonaco dei cornicioni	Verificare la stabilità dell'intonaco e mantenere

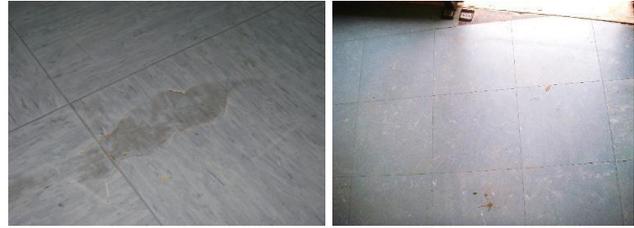
Num.	Reparto	Carenze evidenziate	Intervento di adeguamento o di miglioramento	Ente	Programma di intervento	P	D	R
10	Generale	In alcune zone la pavimentazione è realizzata in quadrotti di linoleum	Ne frattempo verificare periodicamente che non vi siano distacchi o parziali sollevamenti di piastrelle (nel caso, mettere in sicurezza incollando o versando sulla lesione abbondanti quantità di colla vinilica); verificare che le operazioni di pulizia non comportino in alcun modo abrasione della superficie della pavimentazione (vietato l'uso di raschietti, taglierini, lamette, spatole e spazzole)	Scuola	Da attivare	1	4	4
11	Generale	In alcune zone la pavimentazione in linoleum è ammalorata: vi sono lesioni e avvallamenti	Manutenere
